1 PRÜFUNGSDATEN

KONTROLLART	Visuelle Routineinspektion	PRÜFUNGSDATUM	Mittwoch, 03. Juni 2026
BEGINN	09:15 Uhr	ENDE	10:40 Uhr
PRÜFER	Andreas Köhler	AUFTRAGGEBER	Stadt Dresden

SPIELPLATZ	Spielplatz Kunterbund	KATEGORIE	Öffentlich
ADRESSE	Kunterbundweg 7, 01187 Dresden	STATUS	Aktiv
GEPRÜFTE OBJEKTE	8 von 8	OFFENE MÄNGEL	5
WETTER	18 °C, bewölkt	BODENFEUCHTE	trocken

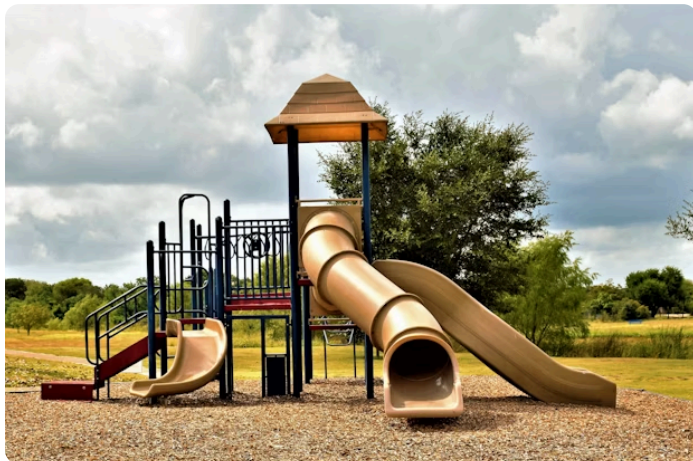
Übersicht Spielfläche, Blick von Nordost

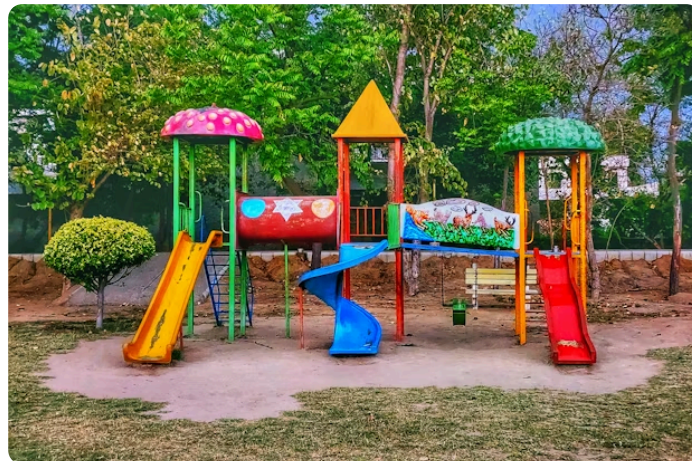
Zentraler Spielbereich mit Kletterturm

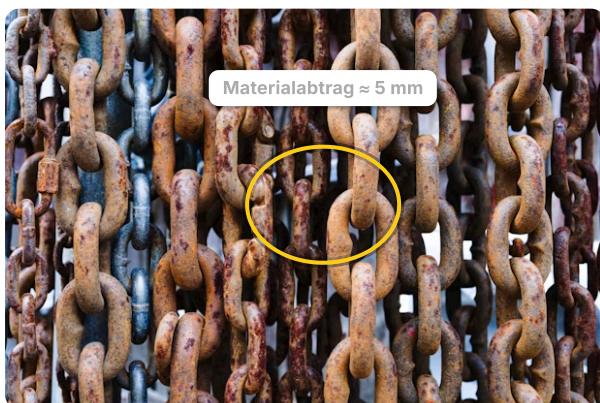
- 1 **KURZTEXT**
Kettenglied verschlissen
- SCHWEREGRAD** Kritisch
- KATEGORIE** Verschleiß
- MASSNAHME** Sperrung erforderlich
- BESCHREIBUNG**
Kettenglied am rechten Gehänge stark verschlissen und angerostet, ca. 5 mm Materialabtrag am tragenden Querschnitt. Bruchgefahr – Schaukel wurde vor Ort gesperrt. Kette umgehend tauschen.

Verschlissenes, angerostetes Kettenglied (markiert)

Doppelschaukel (rechtes Gehänge) mit Absperrband gesperrt und Warnhinweis angebracht. Glasscherben im Randbereich entfernt. Zuständige Bezirksleitung telefonisch über den kritischen Mangel informiert.

NR.	MASSNAHME	BEZUG	STATUS	FRIST
1	Schaukel sperren und Kette tauschen Rechtes Gehänge demontieren, neue Kette montieren, Sperrung erst nach Abnahme aufheben.	Kettenglied verschlissen	In Umsetzung	06.06.2026
2	Fallschutz auffüllen Holzhackschnitzel im Podestbereich auf ≥ 30 cm auffüllen und auflockern.	Fallschutz unterschritten	Offen	17.06.2026
3	Podestkante abschleifen Aufgesplitterte, morsche Holzkante glätten und nachölen.	Splittergefahr Podestkante	Offen	17.06.2026
4	Rutschenauslauf nachjustieren Verschraubung nachziehen, Spalt am Auslauf schließen.	Spalt am Rutschenauslauf	Offen	30.06.2026
5	Federlager beobachten Spiel im Drehpunkt bei nächster Routinekontrolle erneut bewerten.	Federlager ausgeschlagen	Zurückgestellt	—

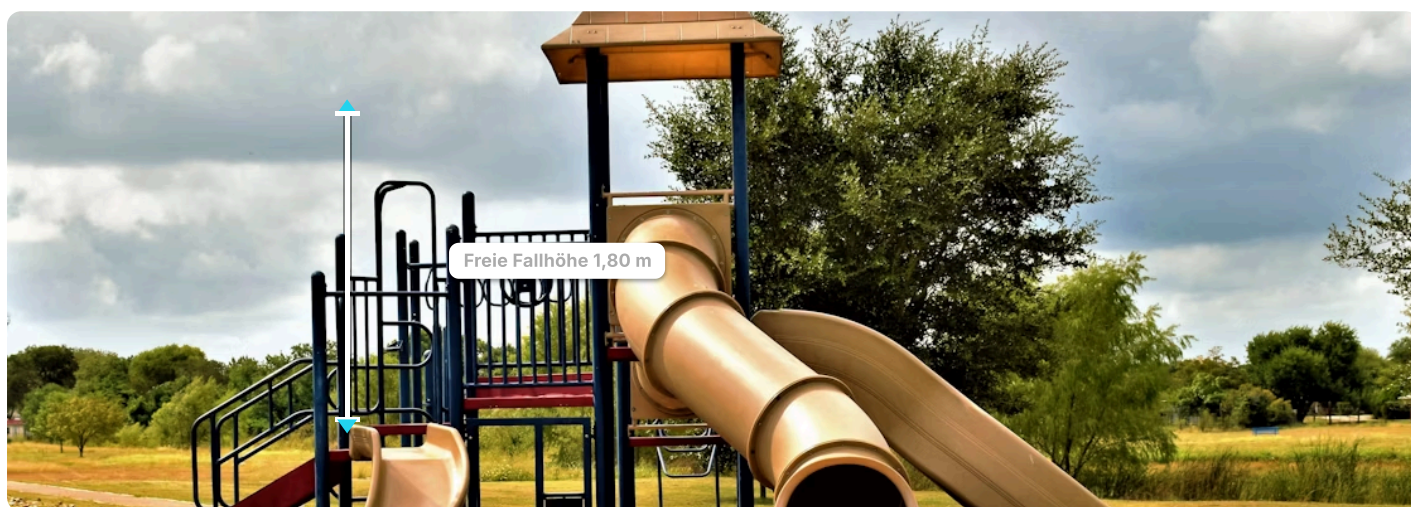
Gesamtansicht Kletterturm „Burg“ · freie Fallhöhe per Pfeilmaß eingezeichnet

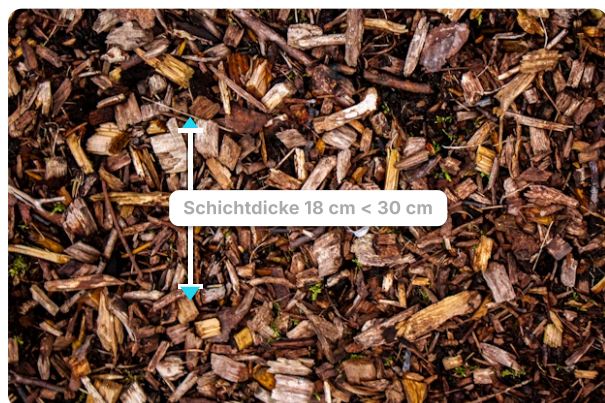
1 **KURZTEXT**
Fallschutz unterschreitet Mindestmaß

SCHWEREGRAD **Hoch**

BESCHREIBUNG
 Fallschutzschicht (Holzhackschnitzel) im Bereich des Podestabsprungs stark verdichtet, Schichtdicke nur ca. 18 cm bei einer freien Fallhöhe von 1,80 m. Material auffüllen und auflockern.

Verdichtete Fallschutzschicht (Holzhackschnitzel), Tiefe eingemessen

MASSNAHME Auffüllung

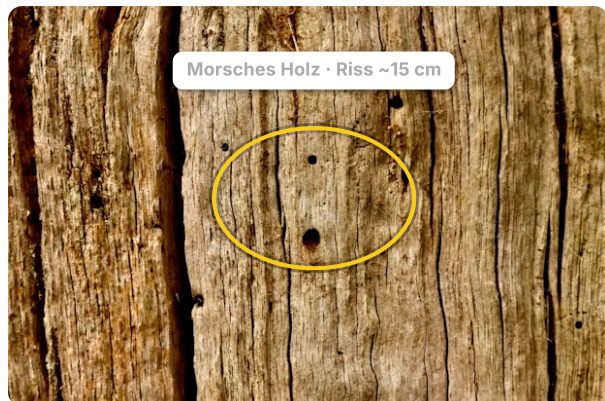
Splittergefahr an Podestkante

Hoch

Holz­kante am oberen Podest aufgesplittert und morsch (Länge ca. 15 cm), Verletzungsgefahr beim Übergang. Kante abschleifen und nachölen.

Aufgesplitterte, morsche Holz­kante am Podest (markiert)

MASSNAHME Nachjustierung

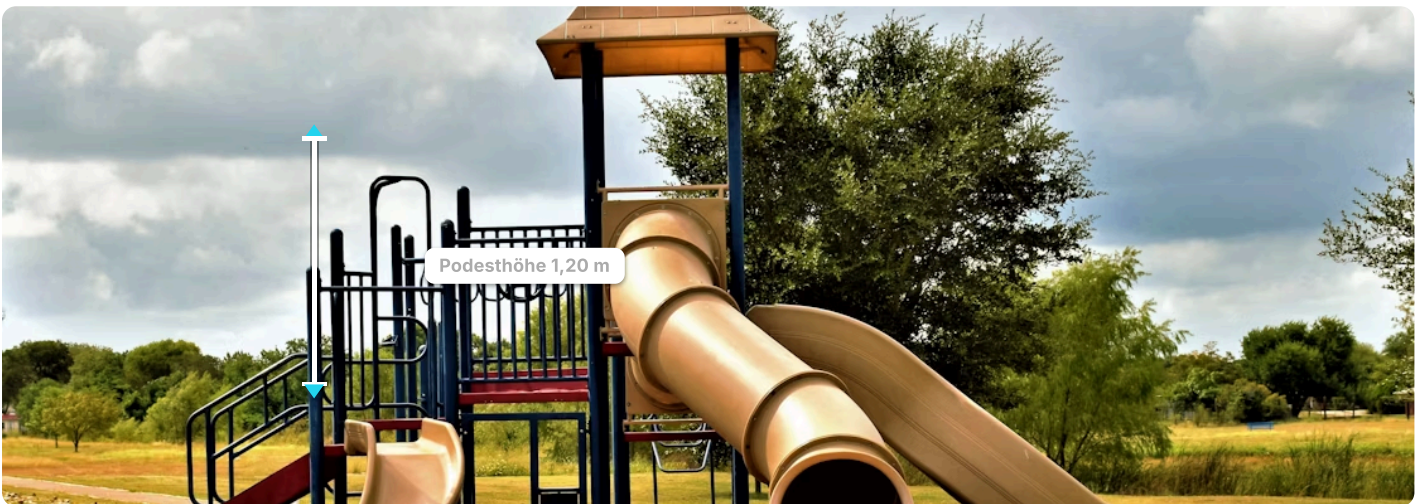
Gesamtansicht Wellenrutsche · Podesthöhe per Pfeilmaß eingezeichnet

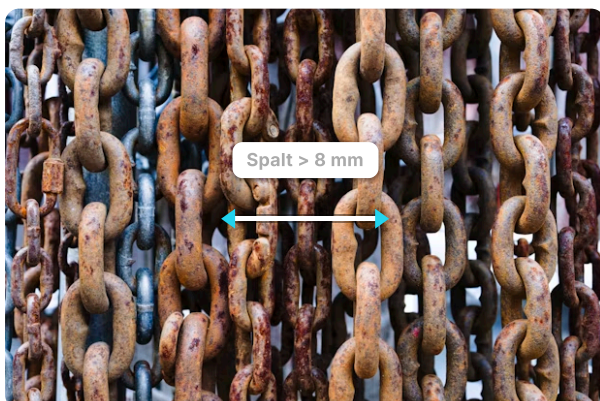
- 1 **KURZTEXT**
Spalt am Rutschenauslauf
- SCHWEREGRAD** Mittel
- KATEGORIE** Verschleiß
- MASSNAHME** Nachjustierung
- BESCHREIBUNG**
Am Übergang vom Rutschenauslauf zum Rahmen hat sich ein korrodierter Spalt von über 8 mm gebildet (Fingerklemmstelle). Verschraubung nachziehen und Spalt schließen.

Korrodierte Kante am Rutschenauslauf · Spaltmaß eingezeichnet

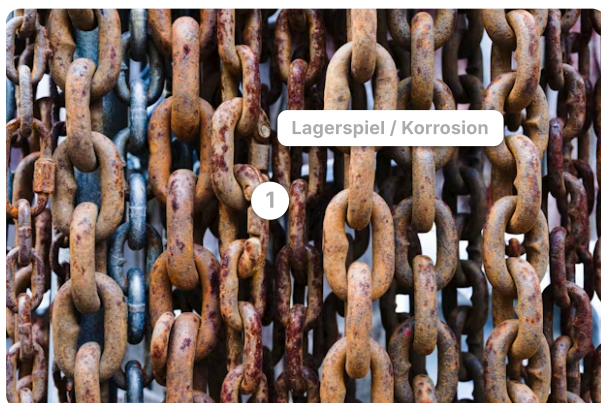
1 **KURZTEXT**
Federlager ausgeschlagen
 SCHWEREGRAD **Niedrig**
 KATEGORIE Verschleiß
 MASSNAHME Beobachtung

BESCHREIBUNG
 Federlager weist leicht erhöhtes Spiel im Drehpunkt auf, beginnende Korrosion sichtbar. Funktion derzeit nicht eingeschränkt. Zustand bei der nächsten Kontrolle erneut bewerten.

Federlager mit beginnender Korrosion (Marker gesetzt)
